Wärmebildaufnahmen

Bedburg-Hau, Musterhaus März / April 2026

Adresse Mittelweg 41, 47551 Bedburg-Hau

Ingo
BÜSER
BAUWERTERHALTUNG

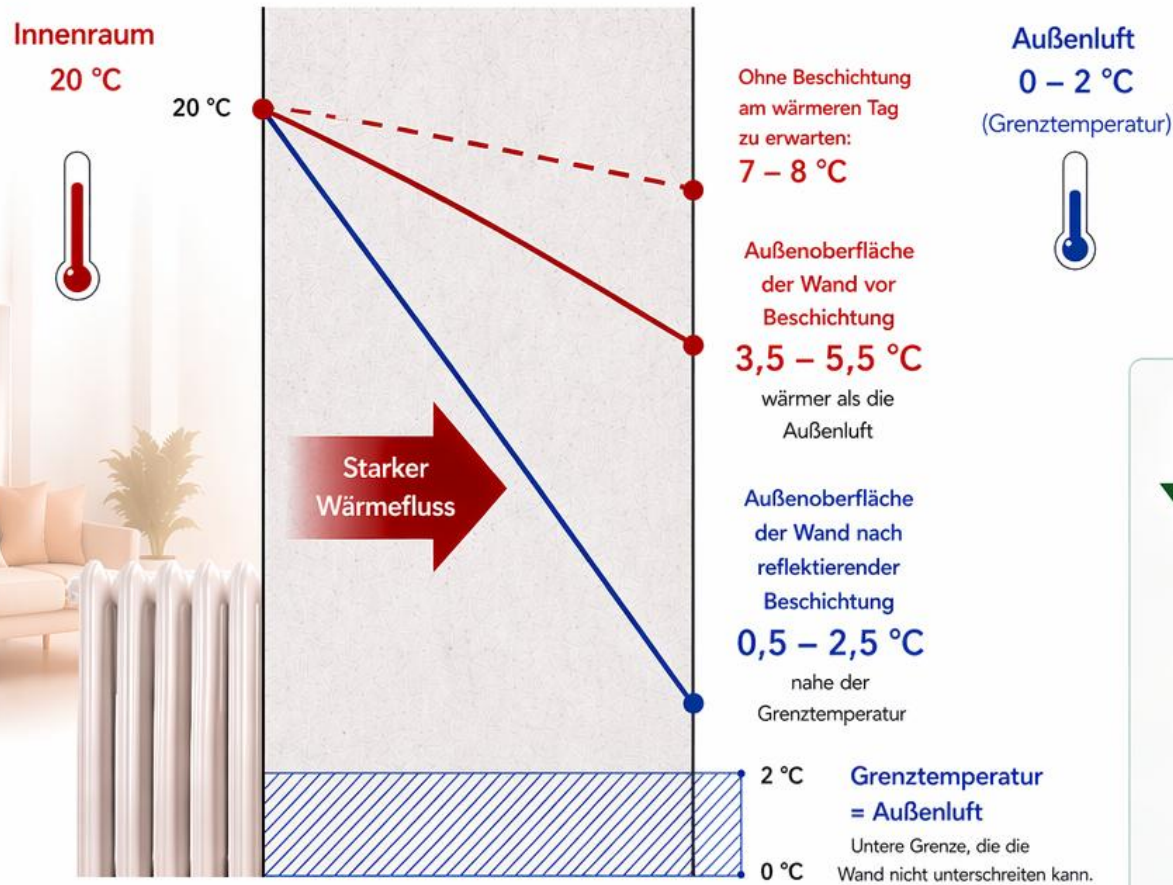
VORHER & NACHHER – Ungedämmte Außenwand mit reflektierender Beschichtung

Die reflektierende Beschichtung reduziert den Wärmefluss drastisch.

- Die warme Raumluft gibt Wärme an die Wand ab.
- Diese Wärme gelangt nach außen und erwärmt die Außenoberfläche.
- Die Außenwand ist deutlich wärmer als die Außenluft.
- Die Heizenergie geht verloren – Tag für Tag, Stunde für Stunde.

- Die Beschichtung reflektiert die einfallende Wärmestrahlung.
- Der Wärmefluss durch die Wand wird drastisch reduziert.
- Die Außenoberfläche bleibt nahe der Außentemperatur.
- Deutlich weniger Heizenergie geht verloren.

Reduzierung des Wärmeverlustes um **80 – 90 %**

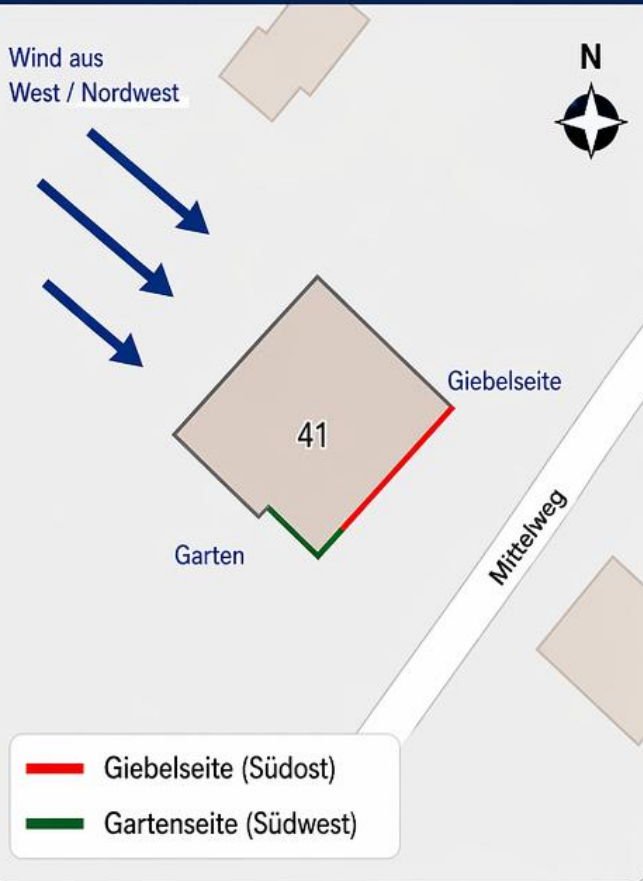
1. Lage & Windrichtung

Oberflächentemperaturen an zwei Wandseiten des Gebäudes – verursacht durch Wind und Ausrichtung

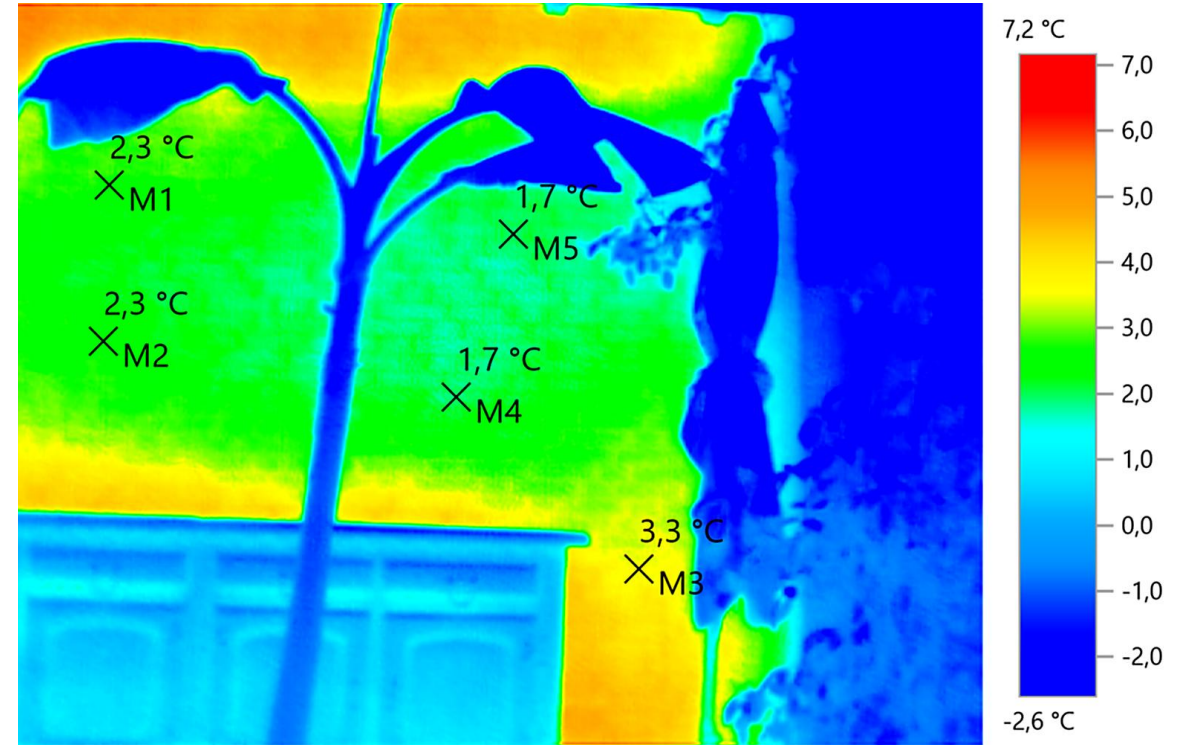
Wand zum Garten

M2 / M1	M5 / M4	M1 -> M3
5,4 -> 2,3	4,0 - 1,7	4,5 -> 3,3
